## ÅTGÄRDSFÖRSLAG SMEDJAN

**UPPDRAG:** Österåker, Pilstugetomten  
**FASTIGHET:** Österåker Hagby 1:5  
**BESTÄLLARE:** Wallenstam  
**ANSVARIG:** Martin Åhrén  
**DATUM:** 2022-05-16

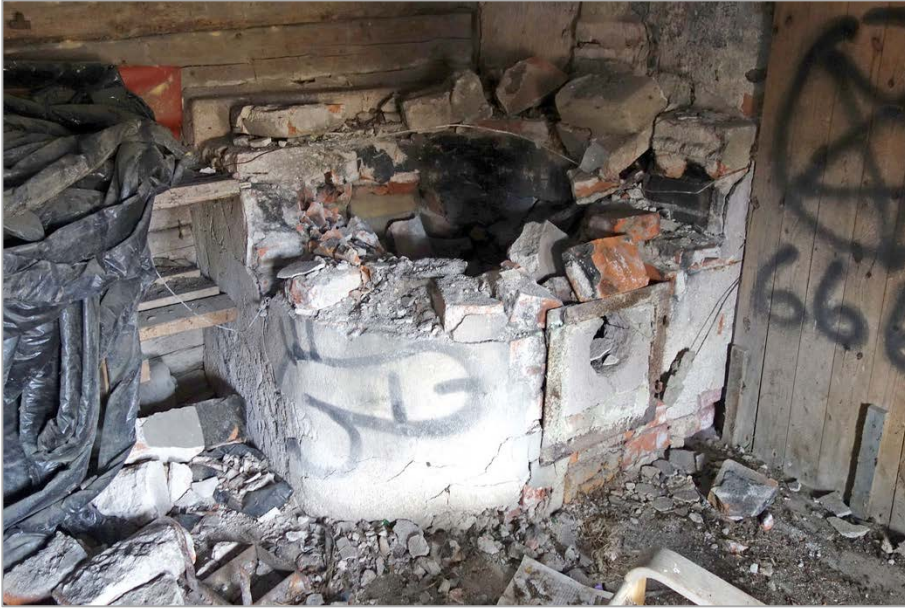
Pannmuren där man historiskt sett har bryggt öl och tvättat kläder. Idag är den till stora delar raserad men den ursprungliga formen och storleken är fortfarande lätt att se.

Hela den murade konstruktionen plockas ner och muras upp igen med den befintliga som förlaga. Helt murtegel återanvänds för murning av skorstenen. Murning, putsning och avfärgning utförs med kalkbruk respektive vit kalkfärg.

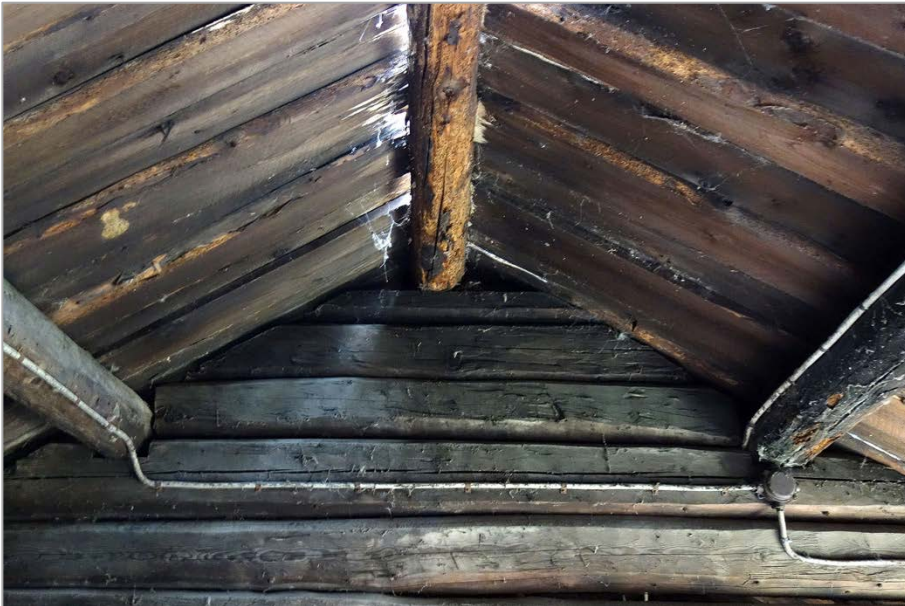
Innertaket är nedsotat efter många år av eldning i pannmuren och ässjan.

Skadade takbrädor ersätts enligt "Yttertak" ovan.

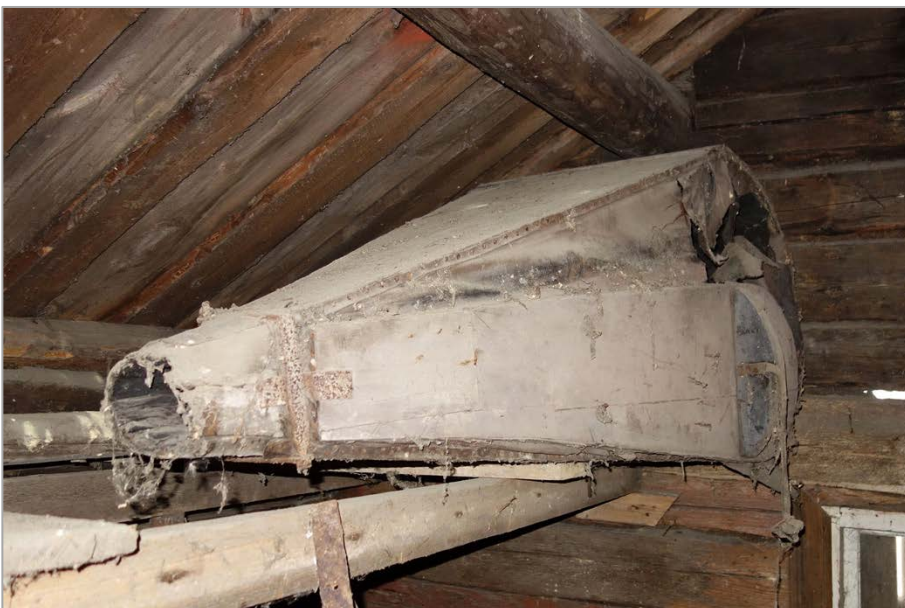
Bälgen till ässjan ligger fortfarande kvar i smedjan.

Blåsbälgen rengörs och bevaras i smedjan.

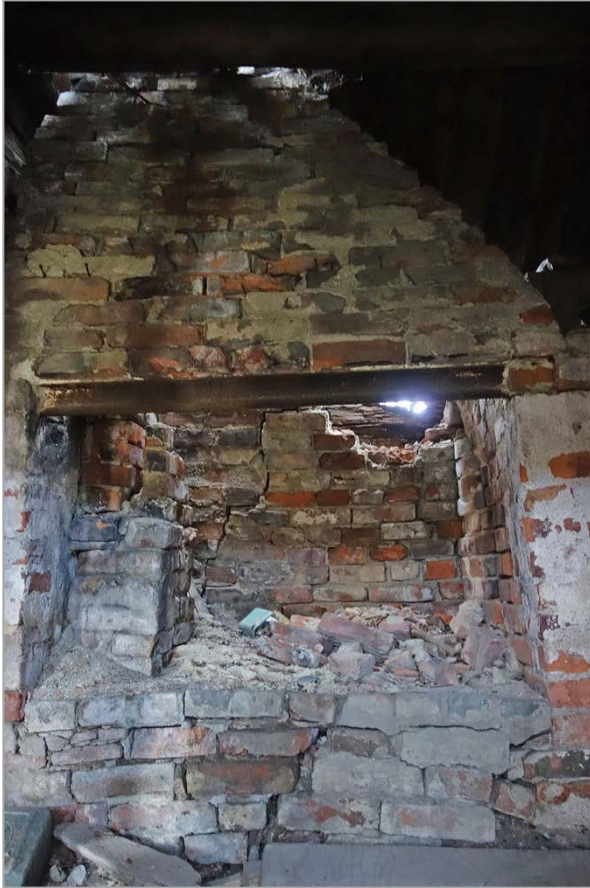
Ovan t.v.: Ässjan och murstocken är i så dåligt skick att det föreligger en reell rasrisk.

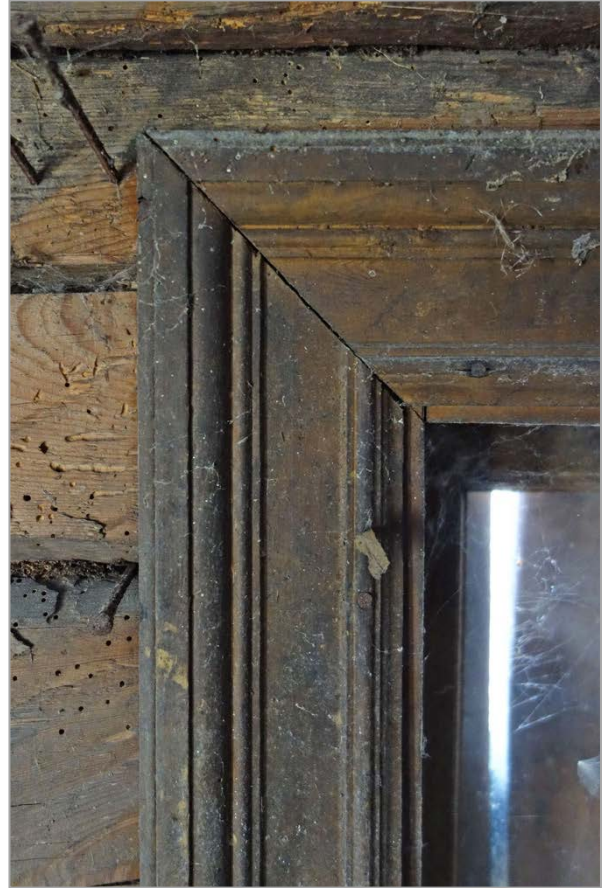
Ovan t.h.: Ett av fodren kring fönstren i tvättstugan, fint profilerat, omålat och spikat med trådspik.

Skadade fönsterfoder ersätts av nya av trä med de befintliga som förlaga. Målas ej.

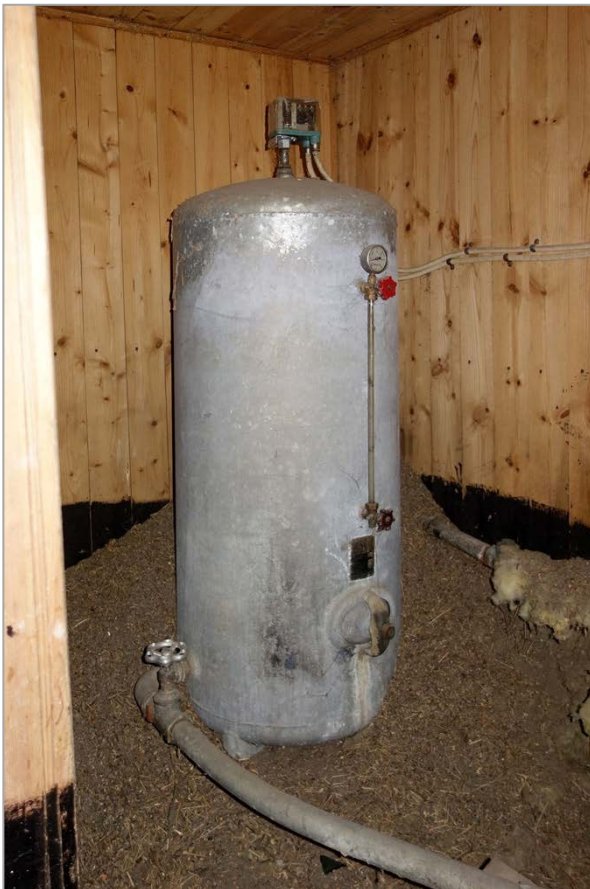
T.v.: "Rummet i rummet" med hydroforen, troligen installerad vid mitten av 1900-talet.

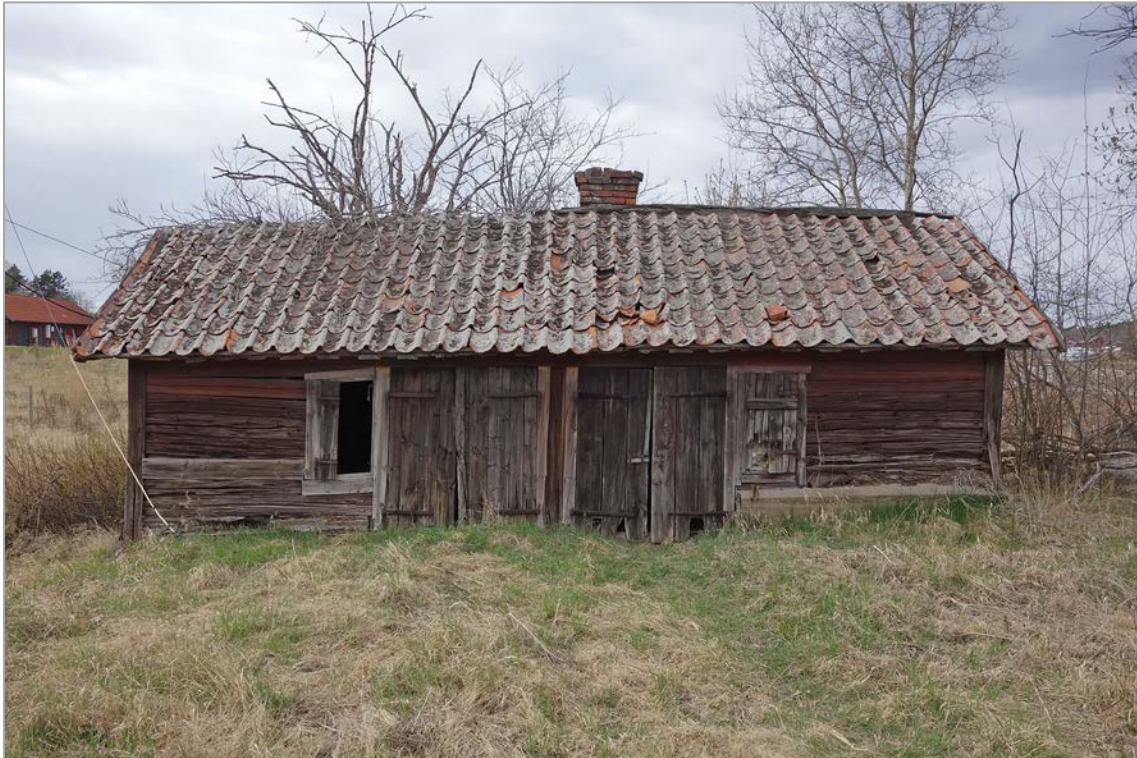
Huset sett från sydost med porten och fönstret till tvättstugan till vänster och dito till smedjan till höger.

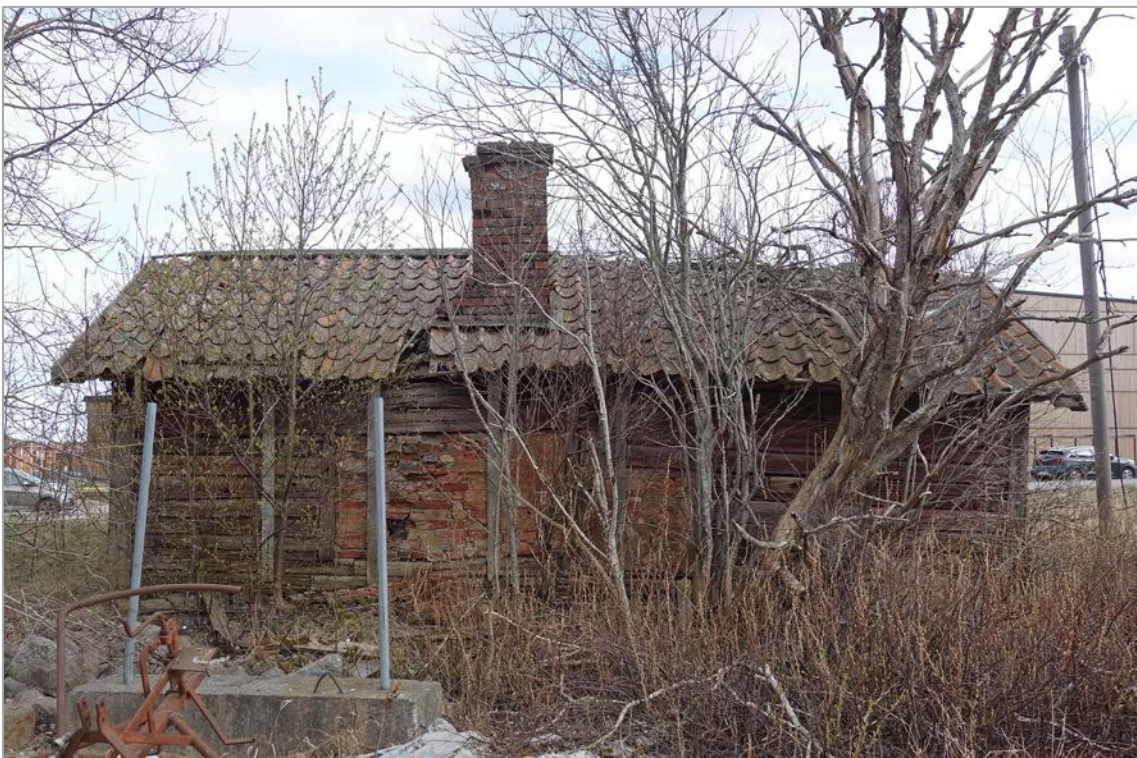
Huset sett från baksidan i nordväst. Bakom all sly syns att delar av väggen utgörs av den murade ässjan och pannmuren.

Området kring smedjan skall röjas fritt från träd, sly och annan hög växtlighet till ett avstånd av minst 4 meter. Alla fällda träd och all avslagen sly skall tas bort från området.

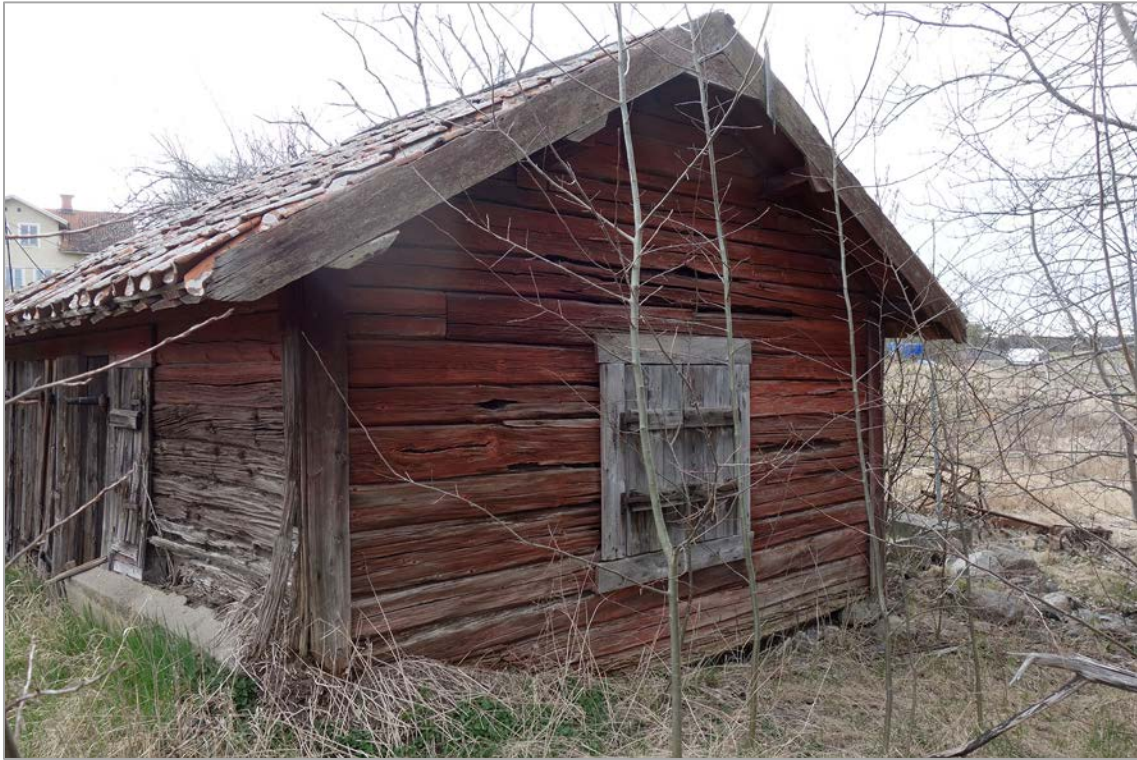
Norra gaveln med fönstret till smedjan.

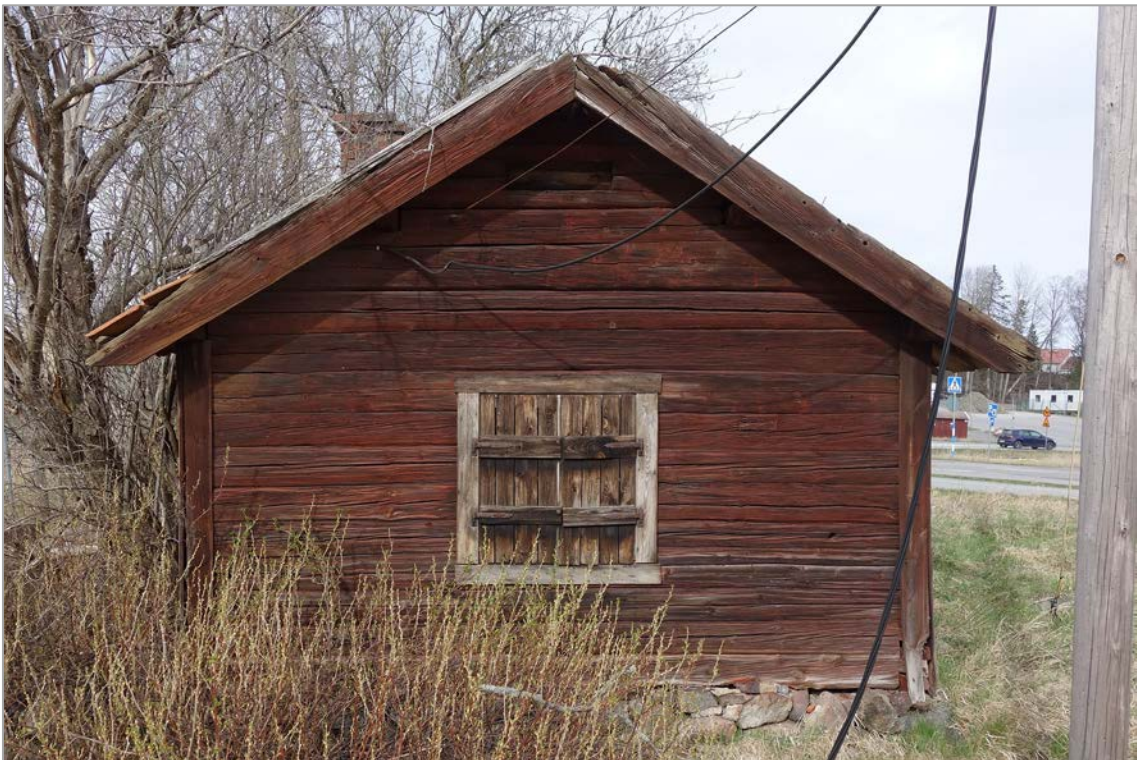
Södra gaveln med fönstret till tvättstugan.
