## KULTURMILJÖUTREDNING SMEDJAN

**UPPDRAG:** Österåker, Pilstugetomten  
**FASTIGHET:** Österåker Hagby 1:5  
**BESTÄLLARE:** Wallenstam  
**ANSVARIG:** Martin Åhrén  
**DATUM:** 2022-05-23

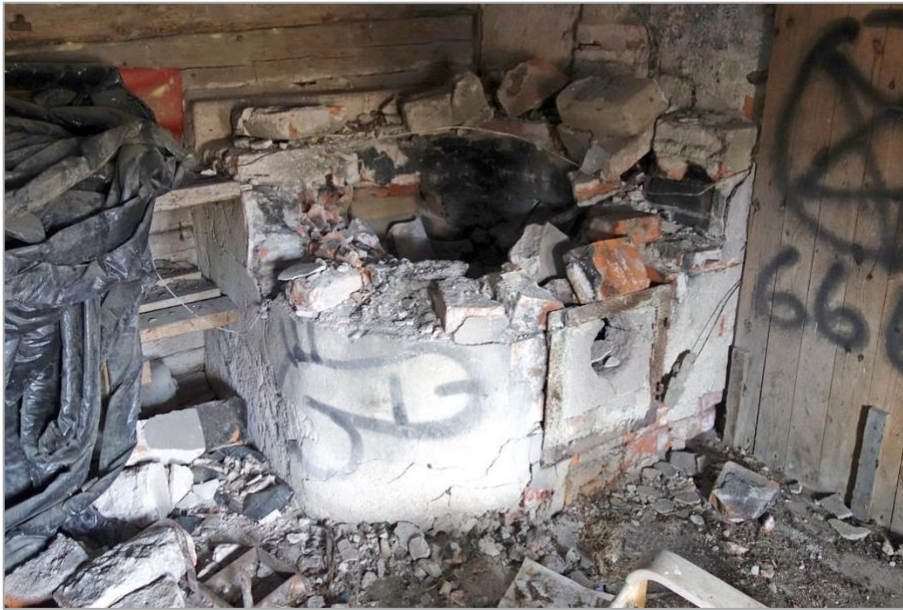
Pannmuren där man historiskt sett har bryggt öl och tvättat kläder. Idag är den till stora delar raserad men den ursprungliga formen och storleken är fortfarande lätt att se.

Hela den murade konstruktionen plockas ner och muras upp igen med den befintliga som förlaga. Helt murtegel återanvänds för murning av skorstenen. Murning, putsning och avfärgning utförs med kalkbruk respektive vit kalkfärg.

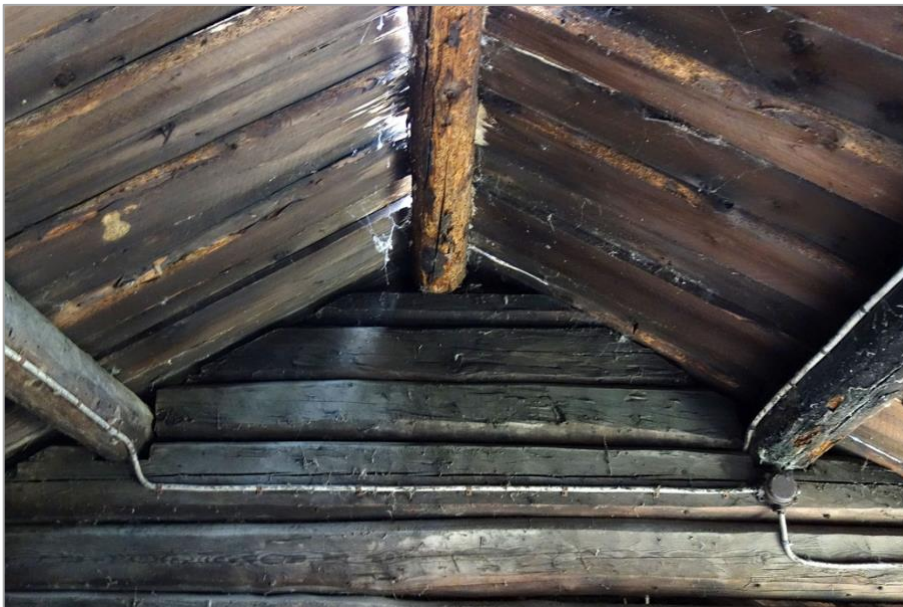
Innertaket är nedsotat efter många år av eldning i pannmuren och ässjan.

Skadade takbrädor ersätts enligt "Yttertak" ovan.

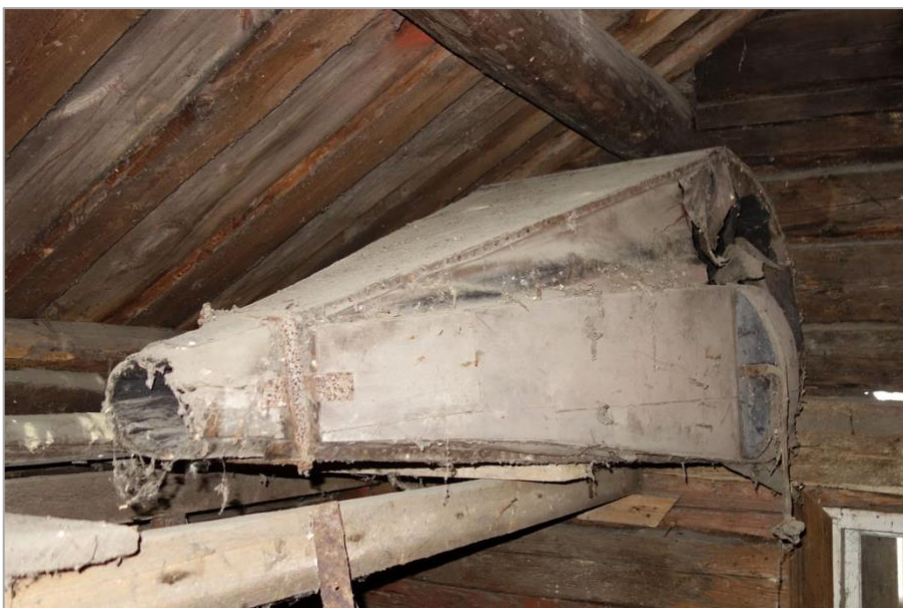
Bälgen till ässjan ligger fortfarande kvar i smedjan.

Blåsbälgen rengörs och bevaras i smedjan.

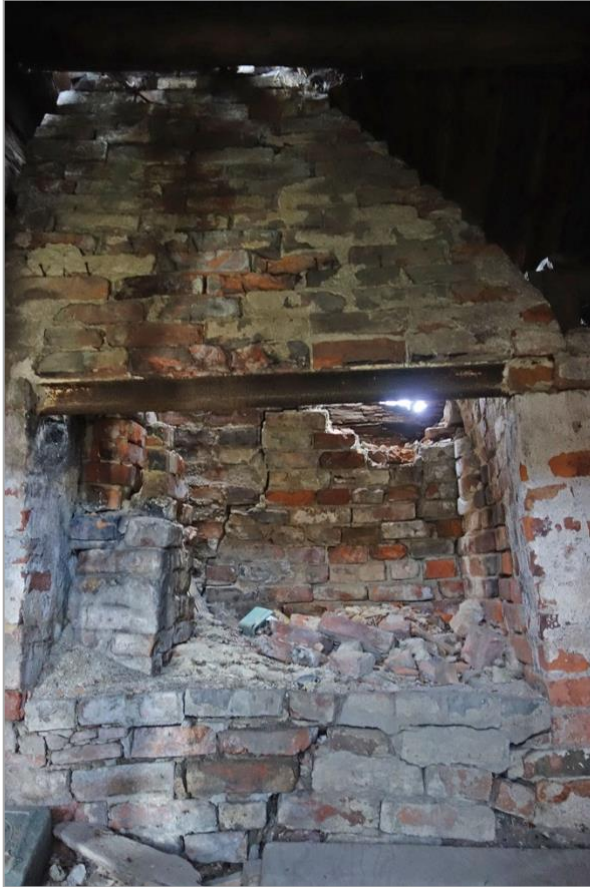
Ovan t.v.: Ässjan och murstocken är i så dåligt skick att det föreligger en reell rasrisk.

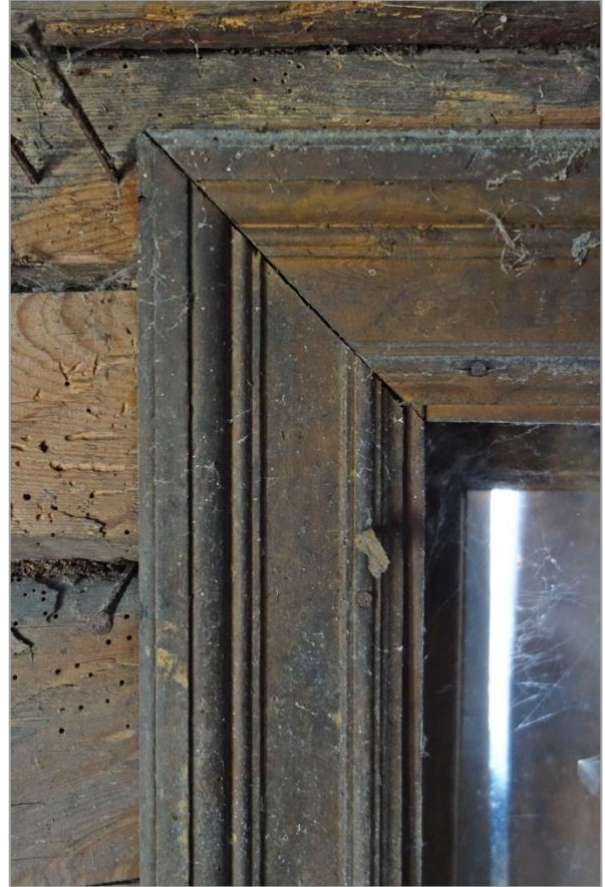
Ovan t.h.: Ett av fodren kring fönstren i tvättstugan, fint profilerat, omålat och spikat med trådspik.

Skadade fönsterfoder ersätts av nya av trä med de befintliga som förlaga. Målas ej.

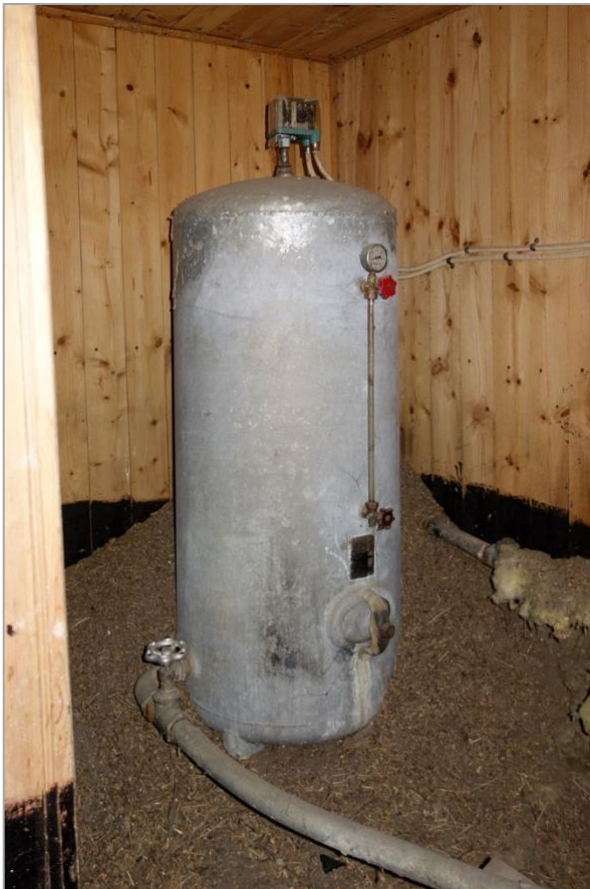
T.v.: "Rummet i rummet" med hydroforen, troligen installerad vid mitten av 1900-talet.

Sekundära brädväggar rivs, dock inte väggen mellan tvättstugan och smedjan.

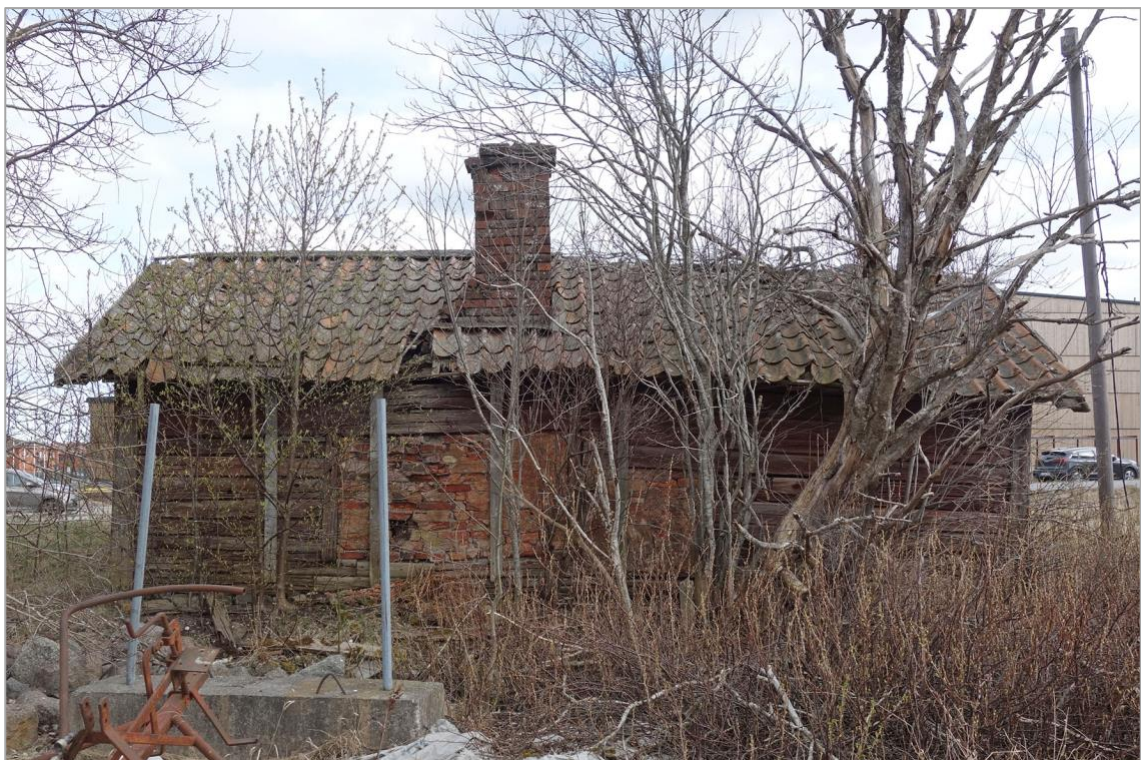
Huset sett från baksidan i nordväst. Bakom all sly syns att delar av väggen utgörs av den murade ässjan och pannmuren.

Området kring smedjan skall röjas fritt från träd, sly och annan hög växtlighet till ett avstånd av minst 4 meter. Alla fällda träd och all avslagen sly skall tas bort från området.
